Ansøgning om anlæg af/ ændring af sø/vandhul iht. plan- og naturbeskyttelsesloven

Navn: Grundejerforeningen Højdedraget

Restaurering og udvidelse af Lillemosen på Bogø.

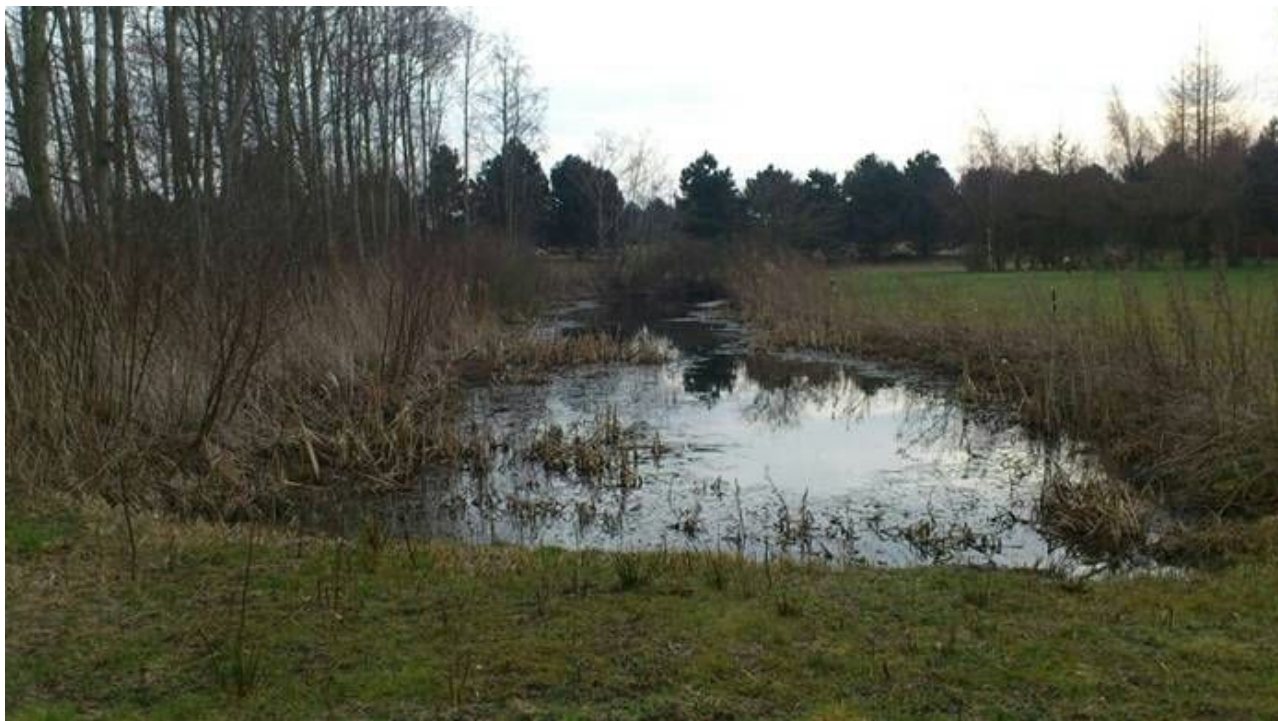
Nu:

Lille mosen nu og efter viser et billede taget fra den nordvestre ende og en manipulation, der viser det sandsynlige resultat af restaureringen.

delvis som følge af, at der er vokset en elleskov frem på nordøstsiden. Søens profil er nærmest kasseformet med stejle brinker hele vejen rundt. For 2 år siden blev den nordvestre ende glattet ud, så der blev en jævnt faldende overgang mellem land og vand. Dette gav en synlig opblomstring af plante- og dyreliv, og den korte bred vrimler med grøn frø.

Lille mosen nu og efter viser et billede taget fra den nordvestre ende og en manipulation, der viser det sandsynlige resultat af restaureringen.
